## Deel 2 beeldverslag inkorting Nieuw Hoorn

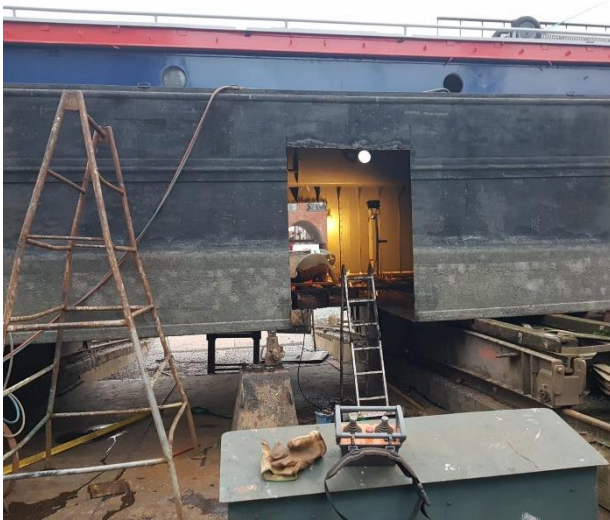
De volgende dag ligt ook het deel aan bakboordzijde eruit waar we de dag ervoor in de schemering nog een mooie vonkenregen zagen. Door het gat dat in het casco is ontstaan, is de boog zichtbaar van het gebouw dat aan de overzijde van de helling staat.

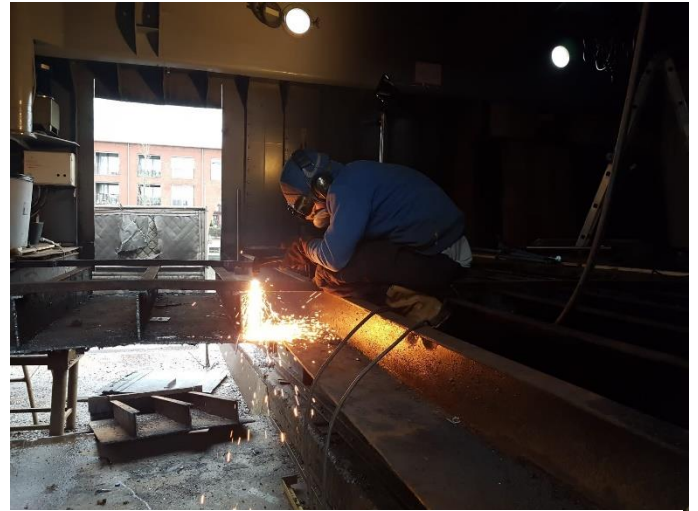
Maarten snijdt nu de u-balken door waar het bijna losgesneden vlakdeel nog aan vast zit. Deze u-balken maken deel uit van de constructie van het vlak en zorgen mede voor het verband en de stevigheid.

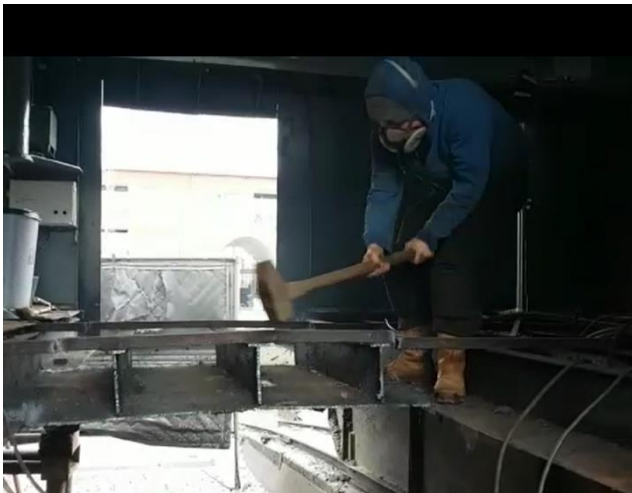
Als de u-balken zijn doorgesneden ligt het vlakdeel nog klem. Het is tijd voor ander gereedschap: de voorhamer. Met gepast geweld slaat Maarten de boel definitief van elkaar.

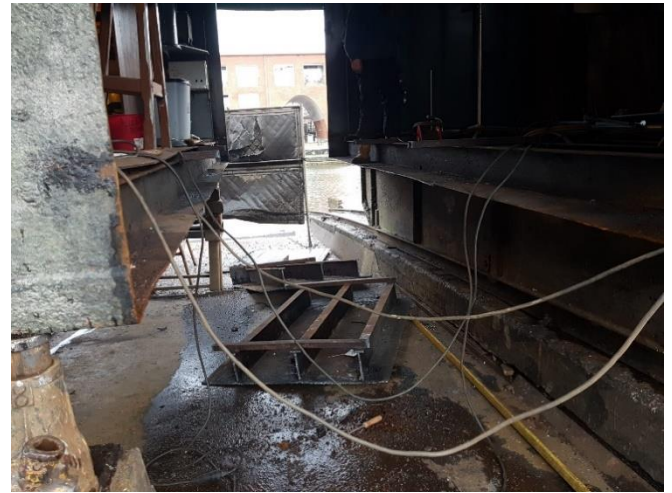
Na enig gebeuk ligt er weer een stukje geschiedenis op de werkvloer. Het vlakdeel behoorde tot het tussenstuk waarmee de *Nieuw Hoorn* in 1962 werd verlengd.
