Deel 3 beeldverslag inkorting Nieuw Hoorn

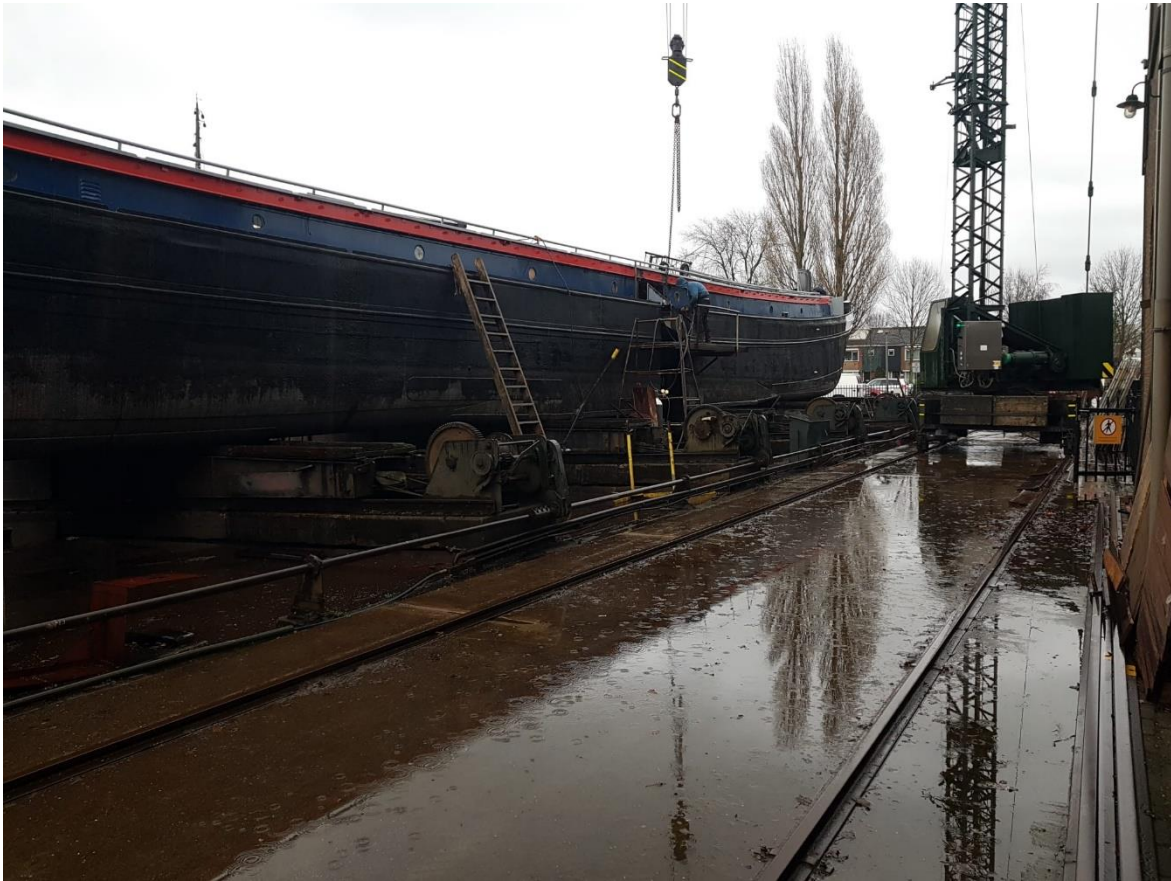
Vandaag, 16 januari, giet het onophoudelijk. Het is eigenlijk fantastisch weer om lekker binnen te blijven. Toch gaat het werk aan het varende clubhuis van de scouts gewoon door. Op het programma staat het verwijderen van het deel boven de uitsparing inclusief gangboord en een stuk van de den. Naast het werkgebied is een werksteiger aangebracht. Zo kan werfmedewerker Maarten er goed bij.

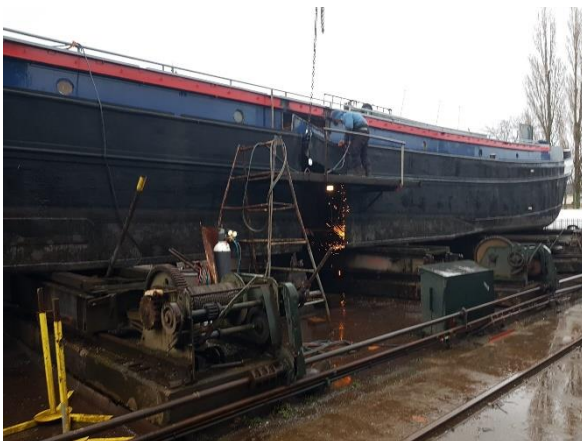
Maarten is weer een eind gevorderd. De linkerkant van het te verwijderen gedeelte is losgesneden en hangt in de takels aan een van de twee ogen die speciaal voor dit doel zijn aangebracht. Maarten is nu bezig de rechterkant van het stuk door te snijden.

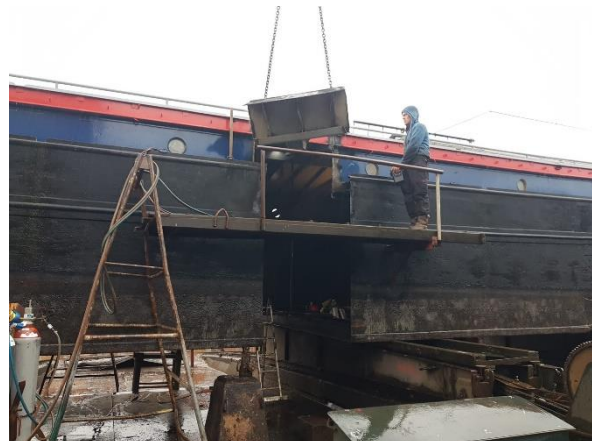
Voordat het cascostuk helemaal loskomt is ook aan de rechterkant een takel bevestigd. Eenmaal los hangt het gevaarte veilig in de lucht en kan het worden afgevoerd. De hijskraan wordt op afstand bediend via het losse kastje dat Maarten heeft omgehangen.
